ΕΡΓΟ: «Εργασίες βελτίωσης κυκλοφοριακών
συνθηκών Σ. Σ. Δοϊράνης Ν. Κιλκίς»

ΤΕΧΝΙΚΗ ΠΕΡΙΓΡΑΦΗ ΕΡΓΑΣΙΩΝ

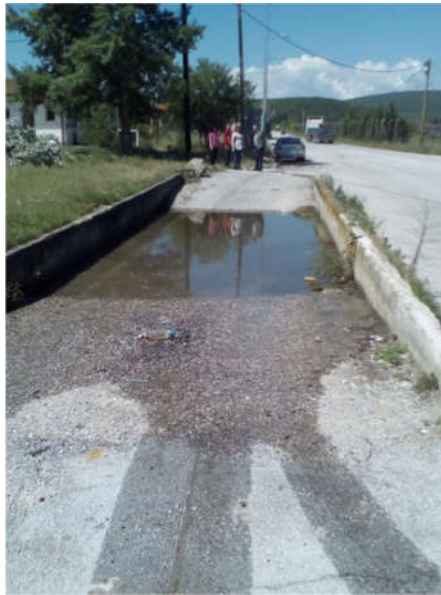
κατακόρυφη σήμανση. Επιπρόσθετα, στη δεξιά λωρίδα κυκλοφορίας βρίσκεται το απολυμαντήριο (φωτ. 1) και μία υπέργεια γεφυροπλάστιγγα (φωτ. 2) που διακόπτουν την ομαλή οριζόντια κυκλοφορία των οχημάτων. Επίσης, τα φρεάτια σχαρών όμβριων υδάτων, τόσο στο ρεύμα εισόδου όσο και στο ρεύμα εξόδου από τη χώρα, καθώς και η προσαρμογή τους με το υπάρχον οδόστρωμα, χρήζουν άμεσης συντήρησης (φωτ. 3).

Φωτογραφία 1. Το απολυμαντήριο στη δεξιά λωρίδα κυκλοφορίας του ρεύματος εισόδου.

Η **υποπεριοχή 2** (φωτ. 4) οριοθετείται στο απολυμαντήριο και σε αυτήν την περιοχή θα υλοποιηθούν εργασίες αποκατάστασης των φθορών των σκυροδεμάτων είτε με τσιμεντοκονία ή με βλήτρα καθώς και νέες σκυροδετήσεις και επίστρωση του δαπέδου της με βιομηχανικό δάπεδο.

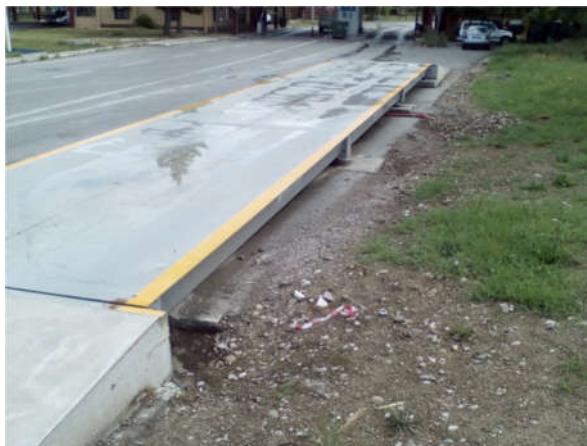
Φωτογραφία 2. Η γεφυροπλάστιγγα στη δεξιά λωρίδα κυκλοφορίας του ρεύματος εισόδου.

Η **υποπεριοχή 3** (φωτ. 5) οριοθετείται γύρω από τη γεφυροπλάστιγγα και σε αυτήν την περιοχή θα υλοποιηθούν εργασίες διασφάλισης της κυκλοφορίας των φορτηγών κατά μήκος της (κάγκελα προστασίας και κατάλληλη σήμανση).

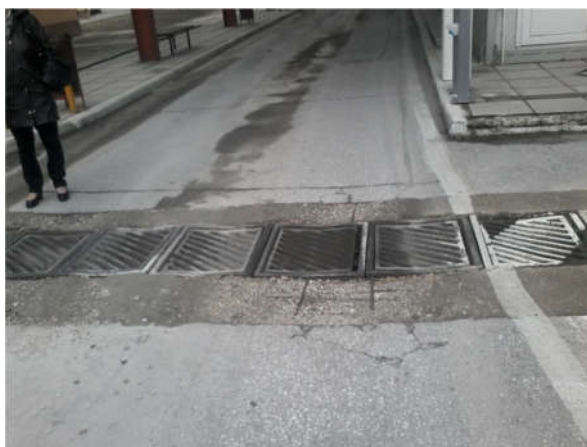
Φωτογραφία 3. Τα σχαρωτά φρεάτια υδροσυλλογής όμβριων υδάτων.

Η υποπεριοχή 5 (φωτ. 8) οριοθετείται στη ζώνη των σχαρωτών φρεατίων, τόσο στο ρεύμα εισόδου όσο και στο ρεύμα εξόδου, όπου θα υλοποιηθούν οι απαραίτητες εργασίες συντήρησης με ιδιαίτερη προσοχή στην προσαρμογή με το οδόστρωμα.

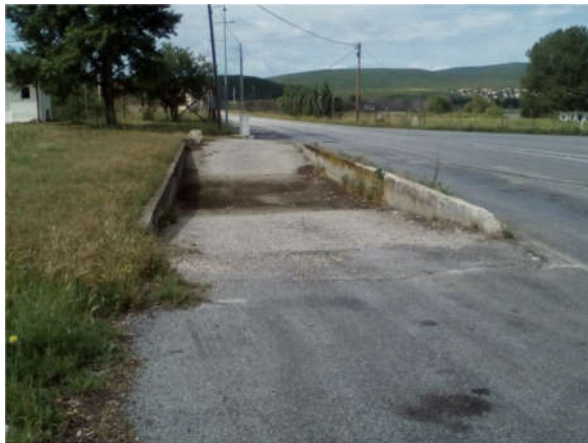
Φωτογραφία 4. Το απολυμαντήριο στη δεξιά λωρίδα κυκλοφορίας του ρεύματος εισόδου.

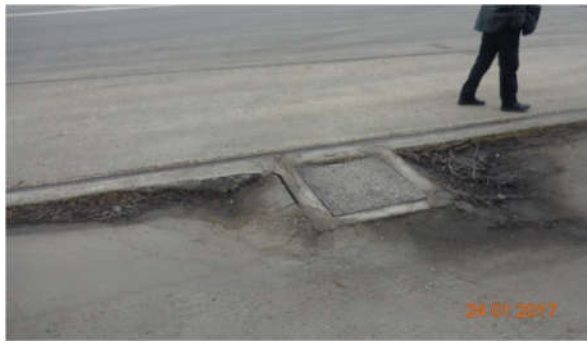
Η **υποπεριοχή 4** (φωτ. 6, 7) οριοθετείται στο περίπου μισό ρεύμα εισόδου όπου παρατηρήθηκαν έντονες φθορές του οδοστρώματος λόγω κυκλοφορίας βαρέων οχημάτων. Οι εργασίες που θα υλοποιηθούν είναι εργασίες επισκευής του οδοστρώματος με ιδιαίτερη προσοχή στην ορθή ρήση των επιμέρους τμημάτων.

Φωτογραφία 6. Φθορές οδοστρώματος.

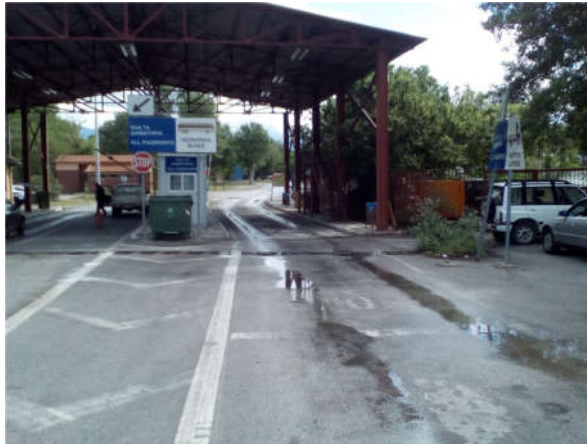
Φωτογραφία 7. Φθορές οδοστρώματος.

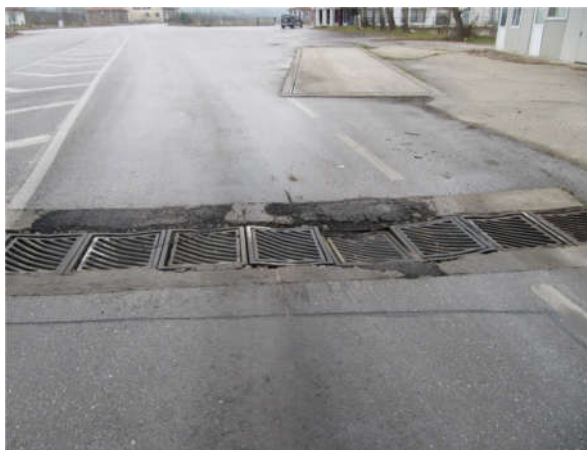
Φωτογραφία 8. Τα σχαρωτά φρεάτια όμβριων υδάτων.
